Couvres-bordures

Avec nos profilés de recouvrement, vous ajoutez un dynamisme supplémentaire au jardin. Combinez-les avec d'autres éléments en acier Corten pour optimiser l'harmonie dans votre jardin.

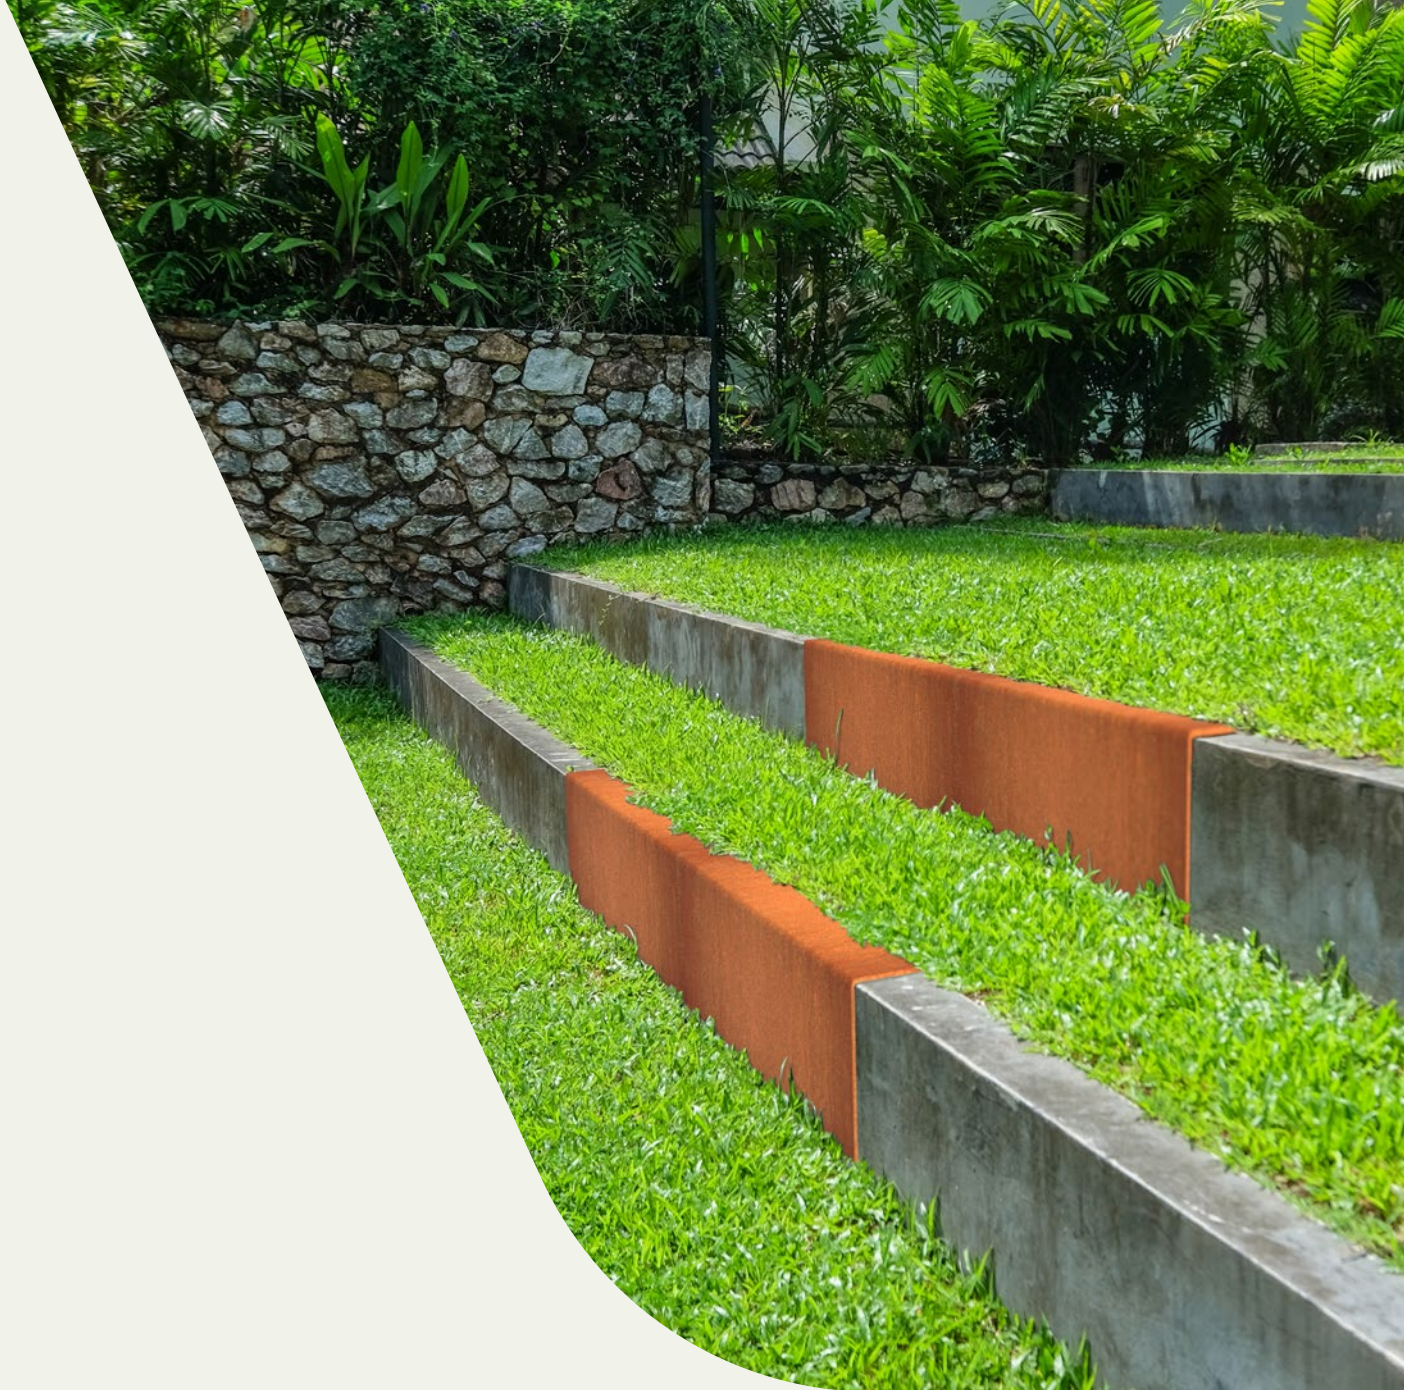
Nous produisons des coudres-bordures en acier Corten d'une épaisseur de 2 mm en 5 largeurs différentes. Il est également possible de choisir entre une hauteur équilatérale de 50 mm ou des hauteurs unilatérales de 50 et 150 mm. La longueur est de 2300 mm par profilé et ils sont vendus par paquets de 10. Les profilés de recouvrement ne sont pas disponibles à l'unité. Toutefois, les pièces d'angle peuvent être commandées à l'unité.
